القاهرة التاريخية
HISTORIC CAIRO

قصير الأمازيغيات

والمنطقة المحيطة زاوية وخانقاه ايدكين البندقداري
سبيل وكتاب علي اغا دار السعادة

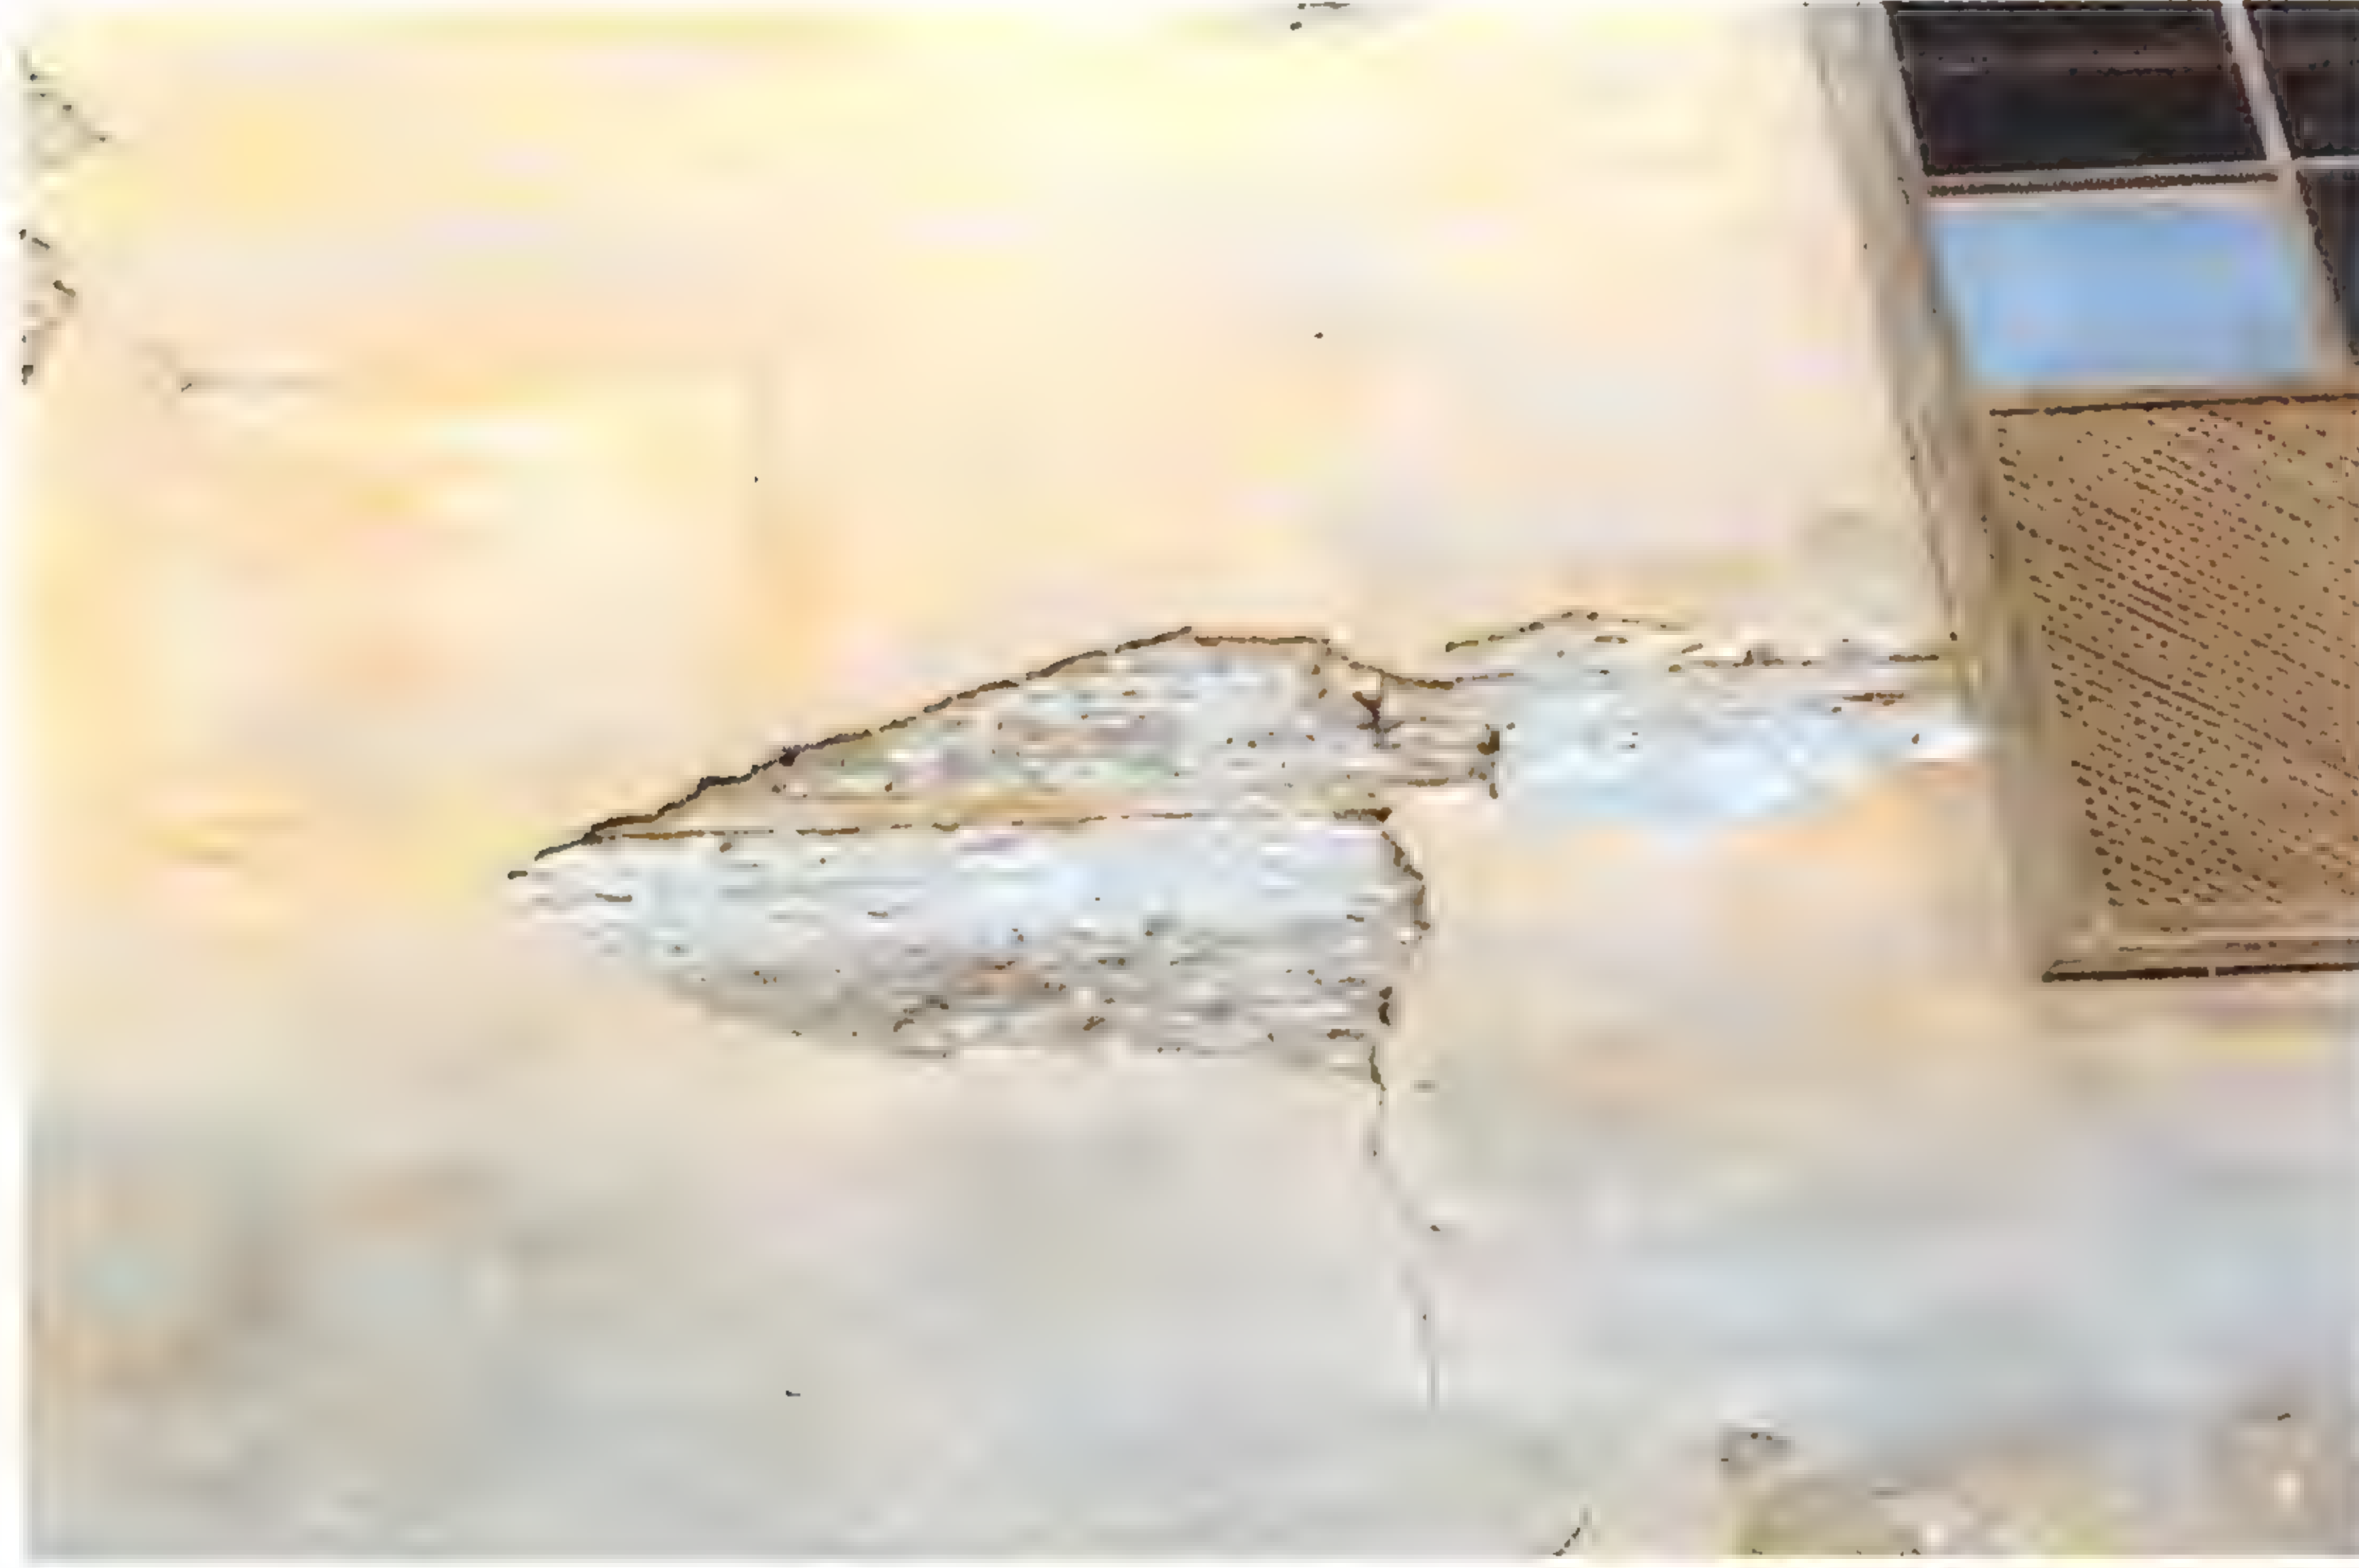
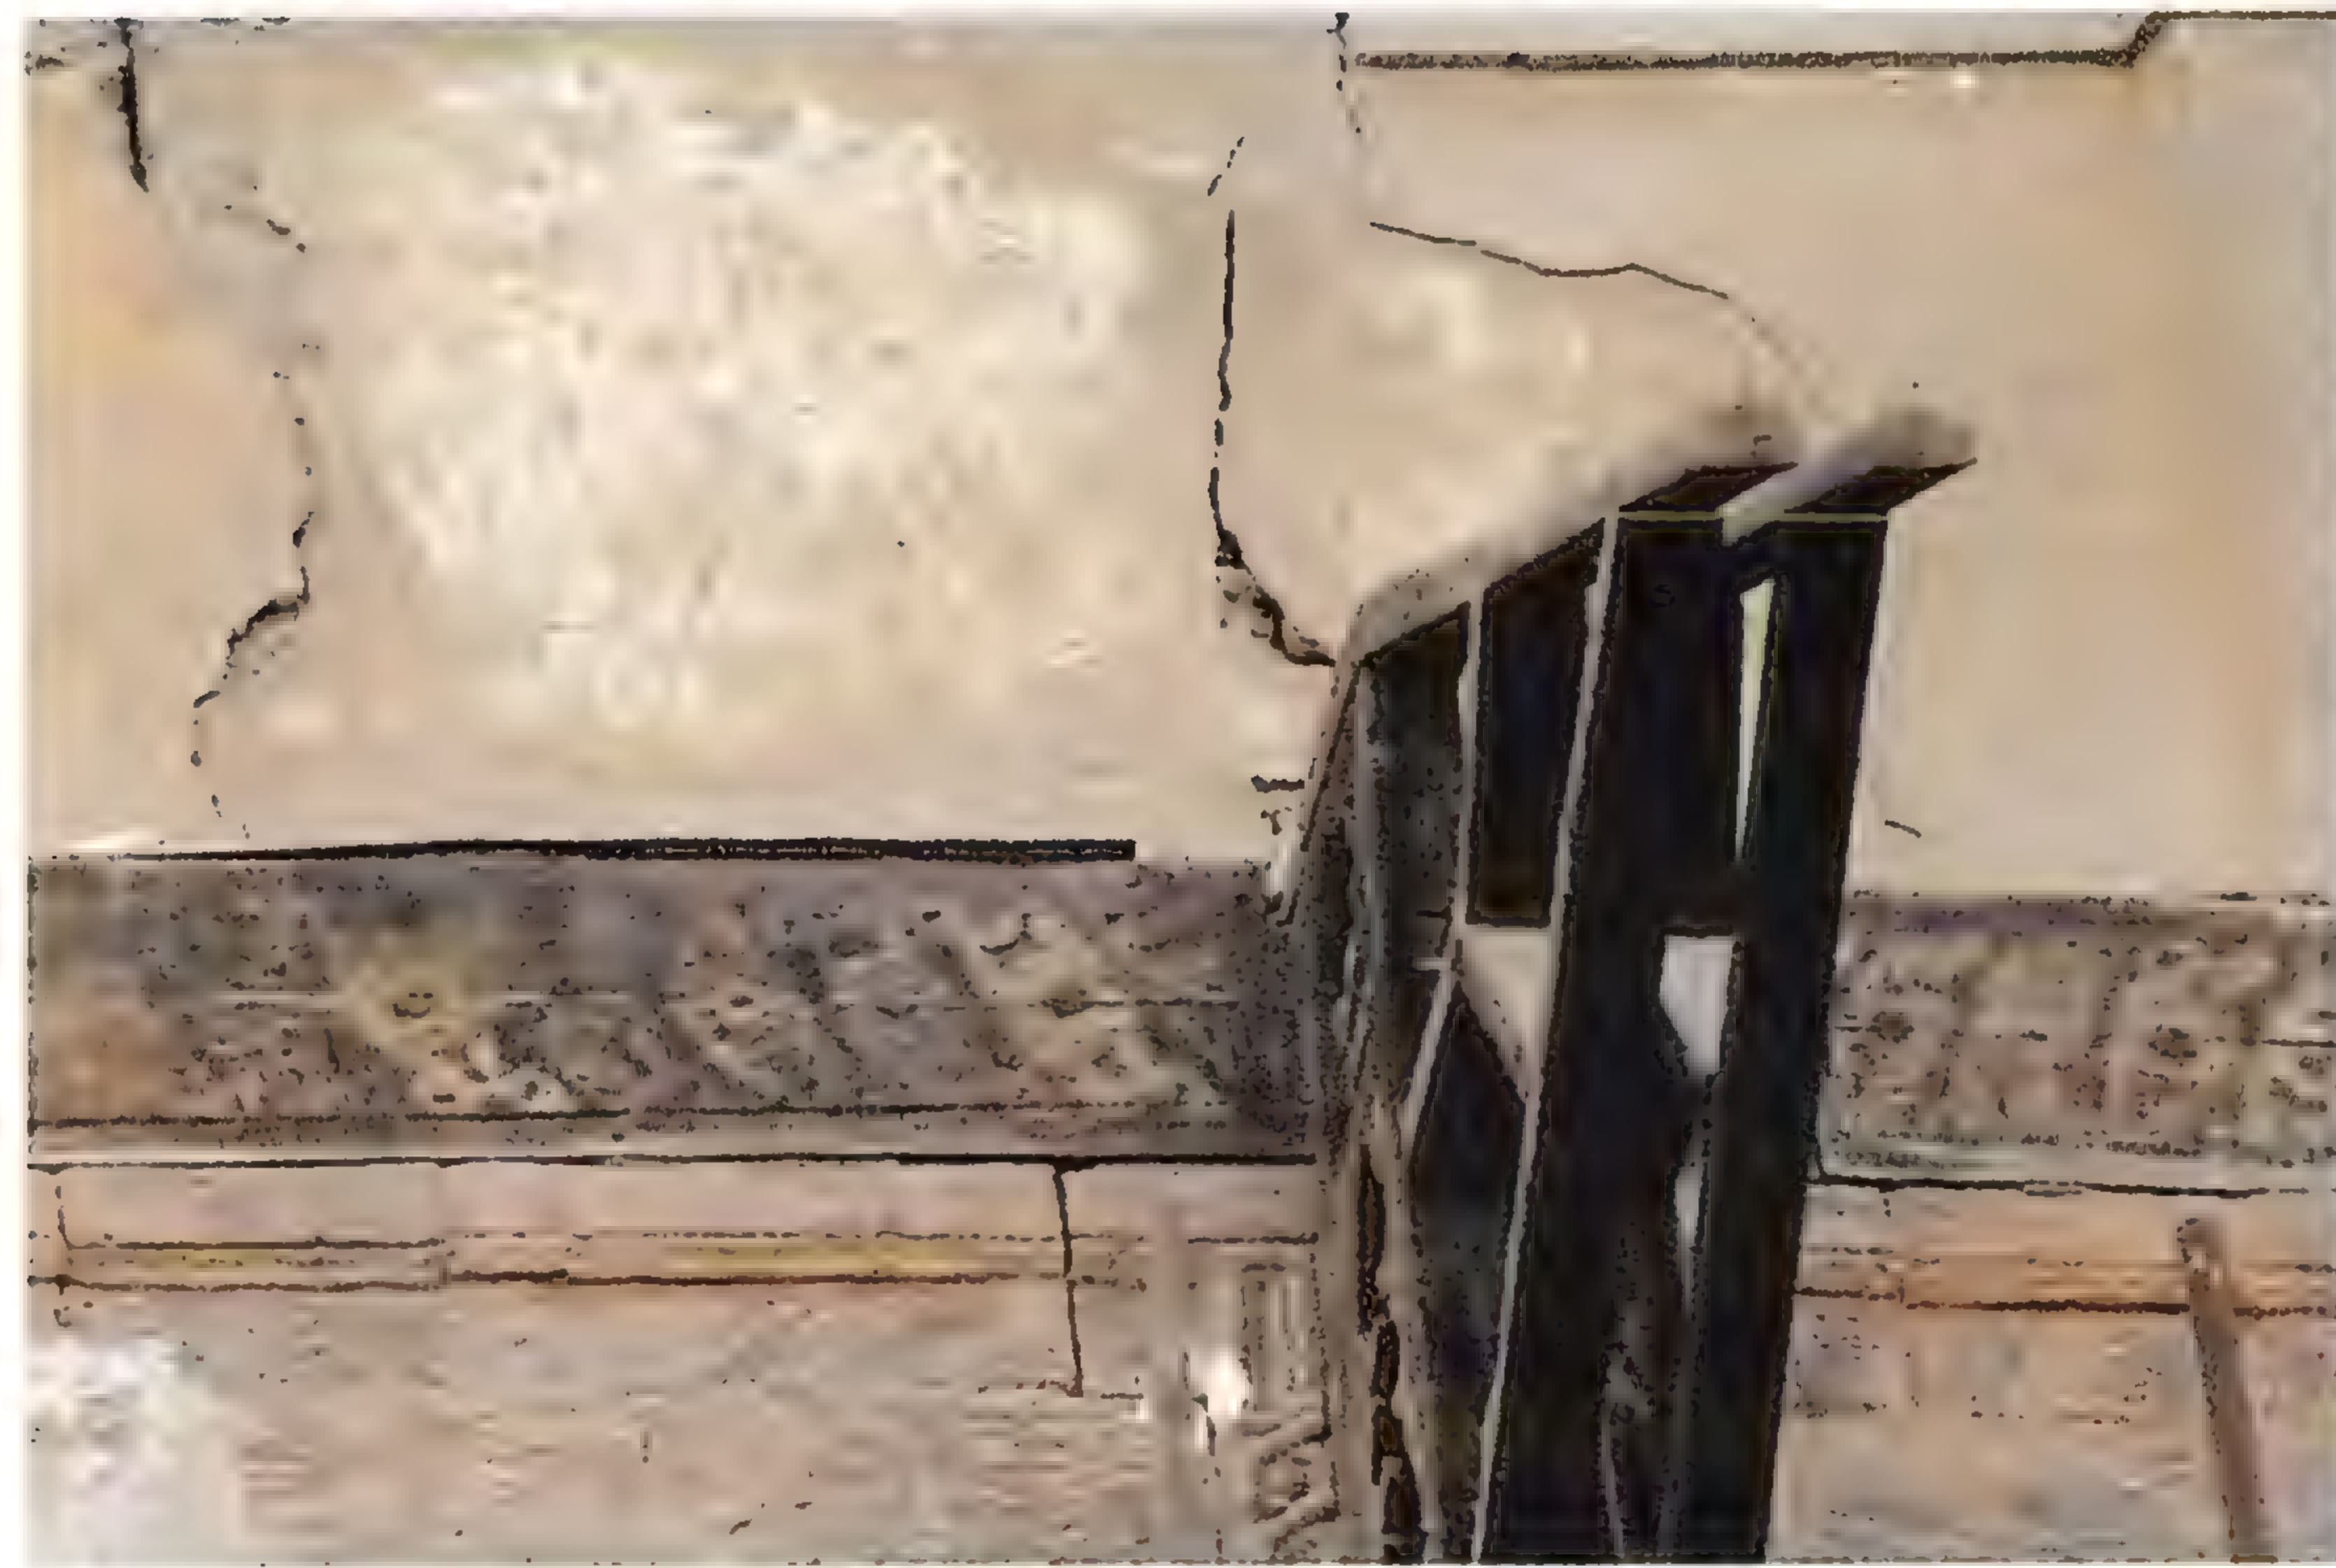
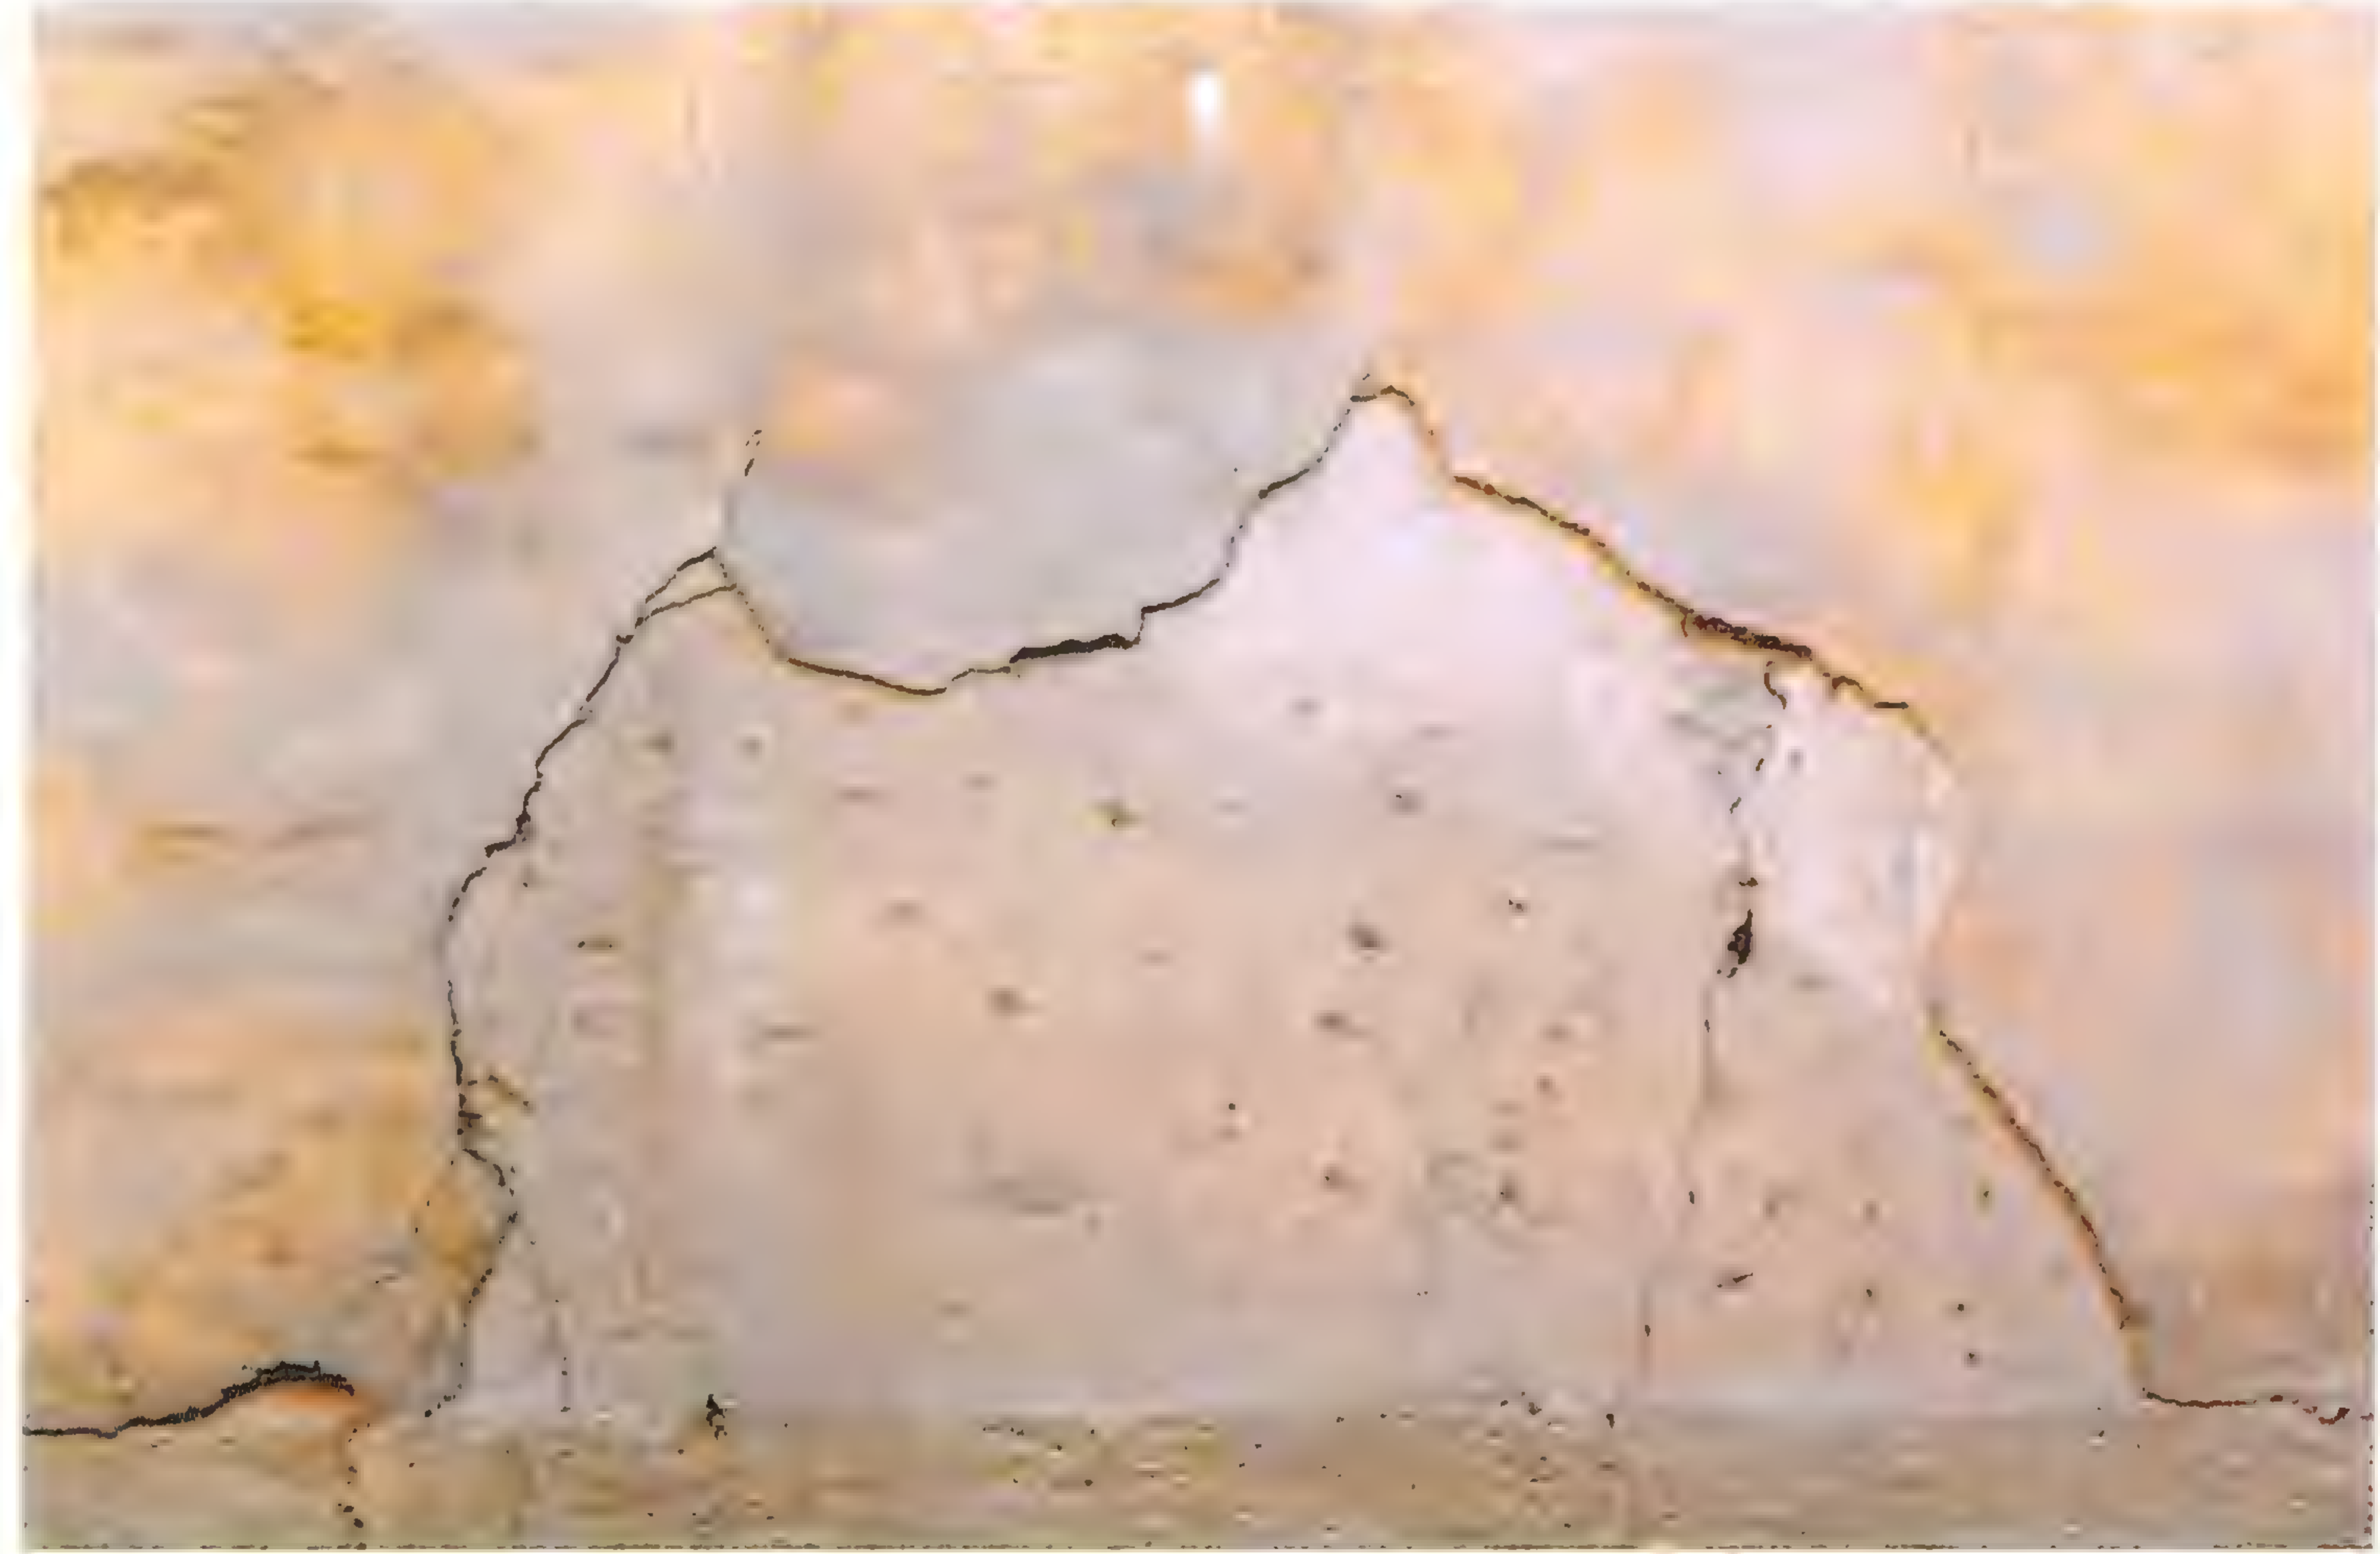
- انفصال طبقات الملاط الكلية عن الحائط المنفذة عليه.
- وجود الملاط الأثري في صورة طبقات فوق بعضها أو في صورة طبقتين بحيث توجد طبقة ملاط قديمة بها تهشم أسفل طبقة ملاط أحدث والأخيرة مغطاه بدهان جير حديث.
- وجود انفصال (تطل) بين طبقة الملاط الأخيرة وما تحتها من طبقات.
- وجود كثير من الشروخ الدقيقة والواسعة في معظم طبقات الملاط.
- فقدان لأجزاء كثيرة "بمساحات مختلفة" في طبقات الملاط.
- تدهور وتآكل الطبقة السطحية لطبقات الملاط الأثري بفعل عوامل التلف المختلفة وتسرب ماء المطر.
- بعض الأجزاء تبدو آيلة للسقوط.
- وجود طبقة كثيفة من الأتربة والاتساخات والسنج.
- تقشر طبقات الألوان في أجزاء الملاط الملون والصرر الملونة بالقبوات أسفل الحرم لك والشريط المزخرف بقاعة الحرم لك كما سيأتي ذكره تفصيلاً.

نماذج من طبقات الملاط الأثري قبل الترميم

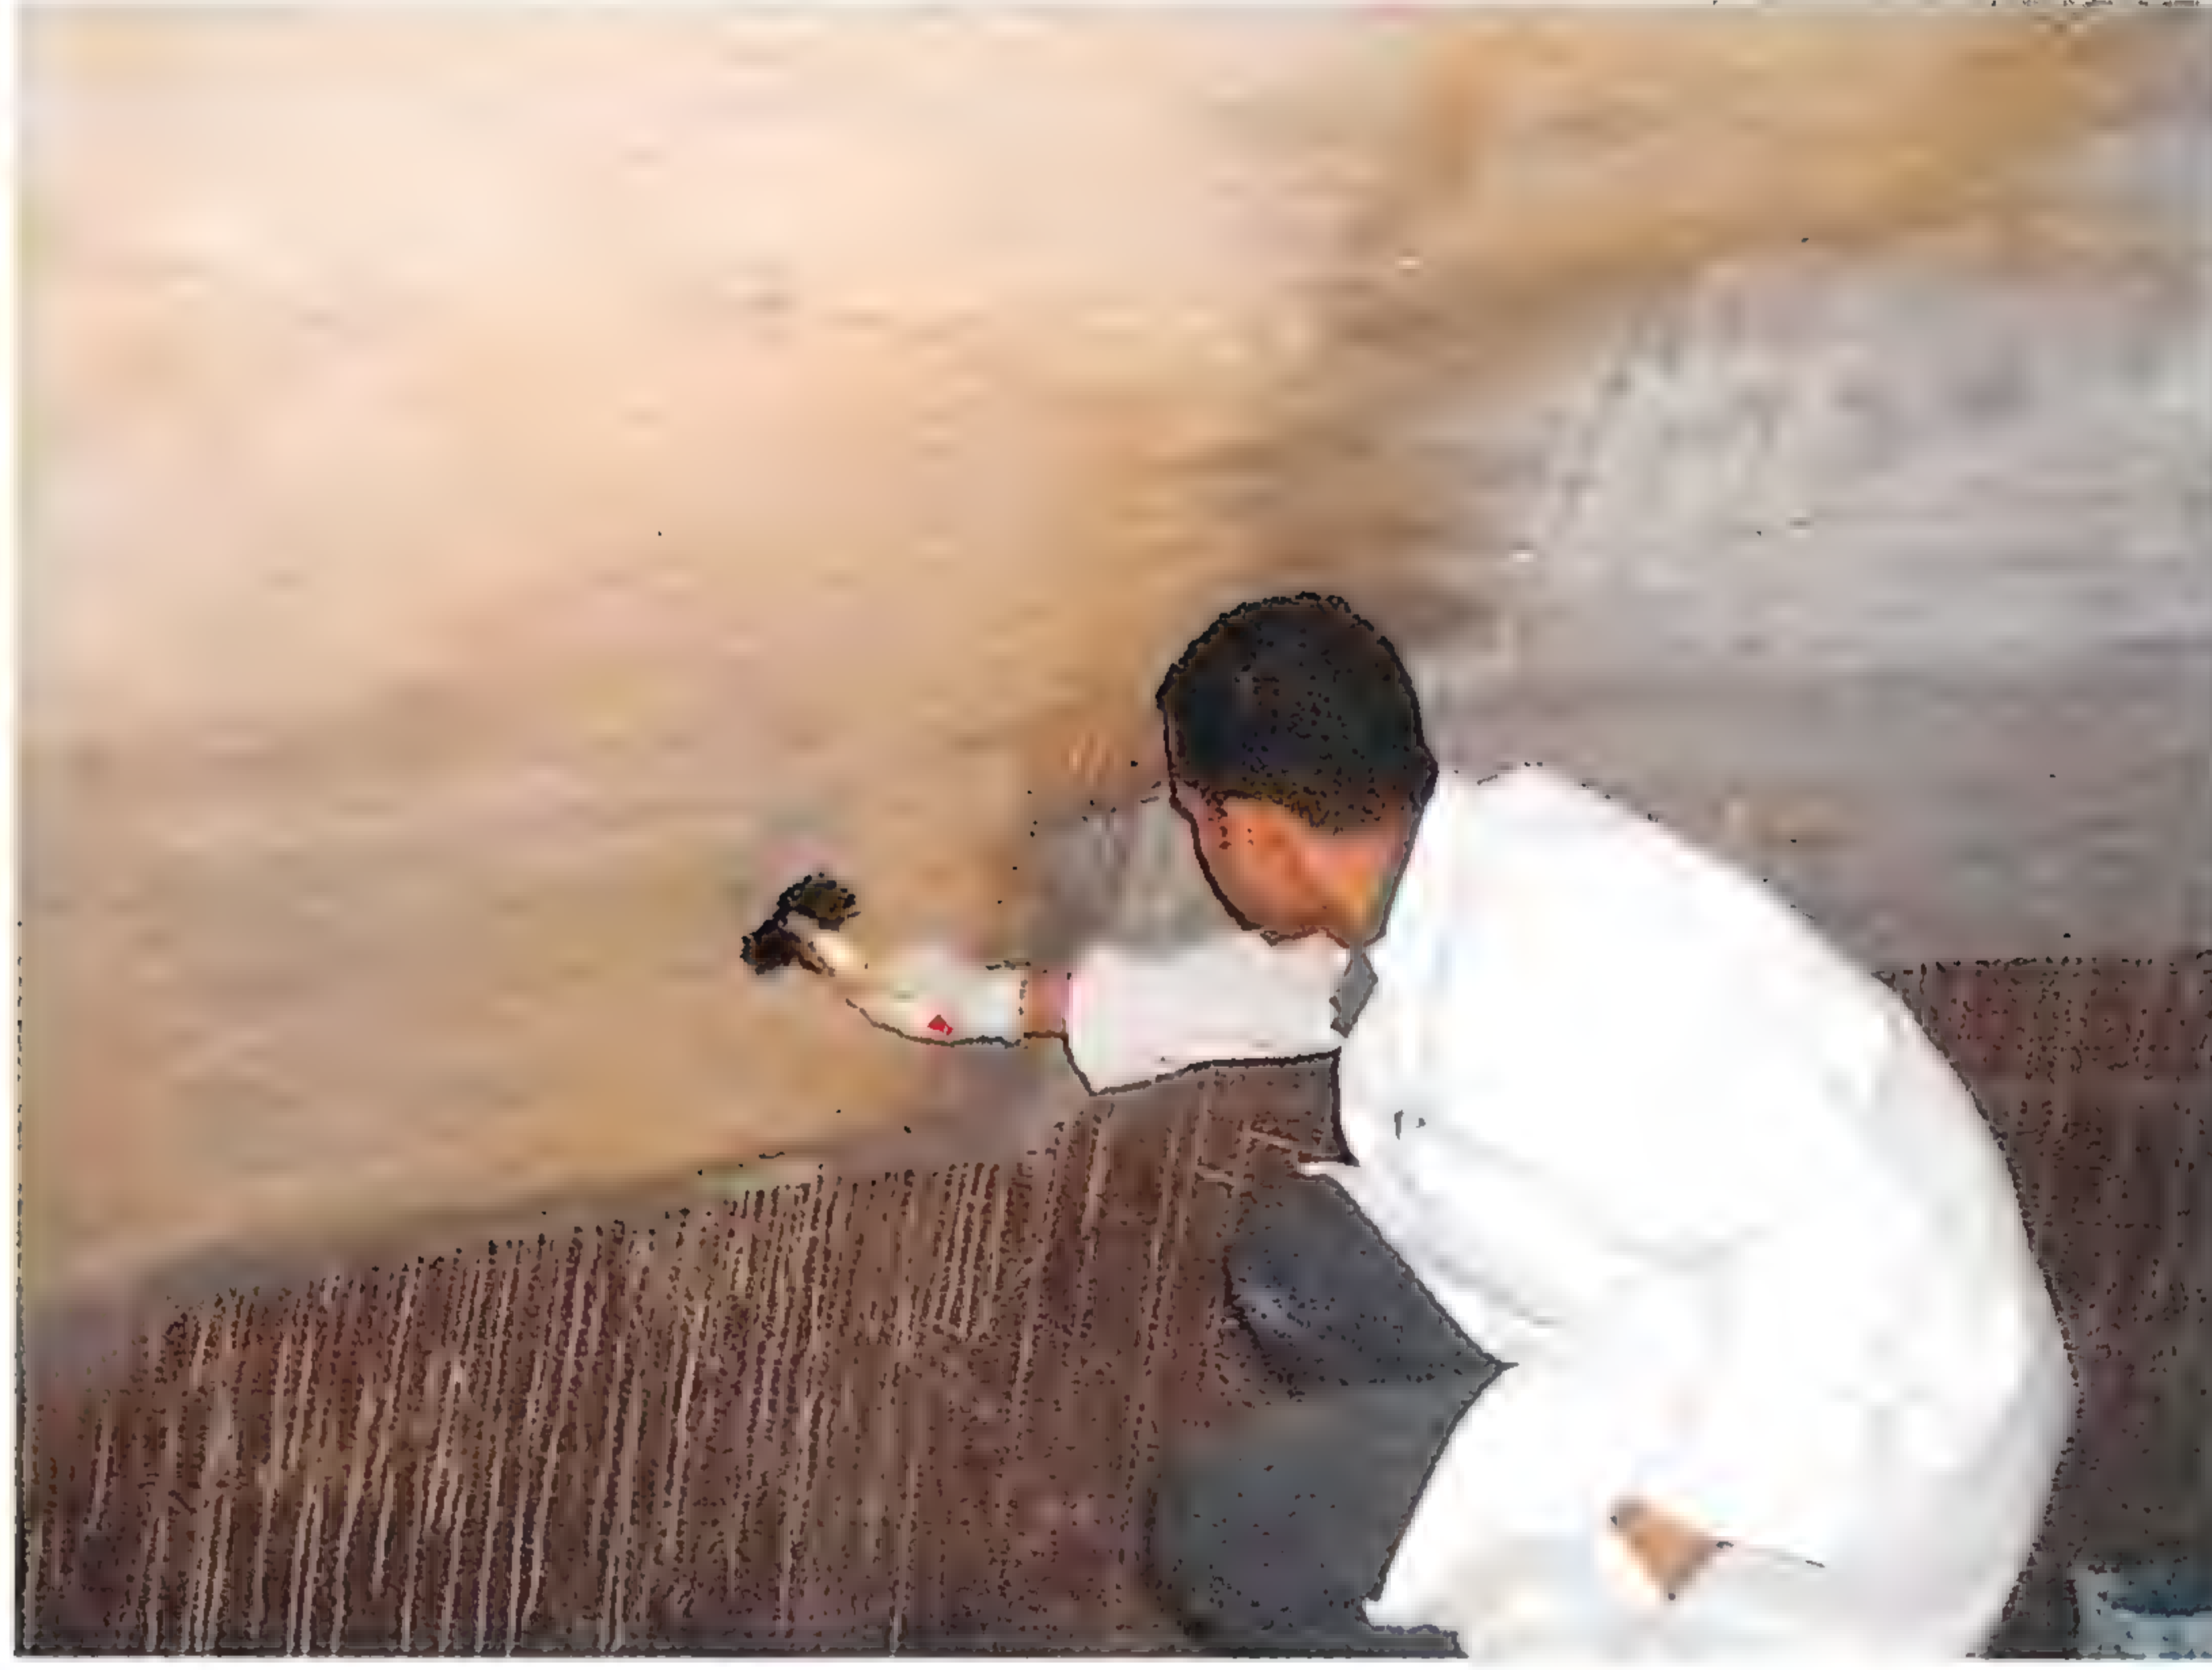
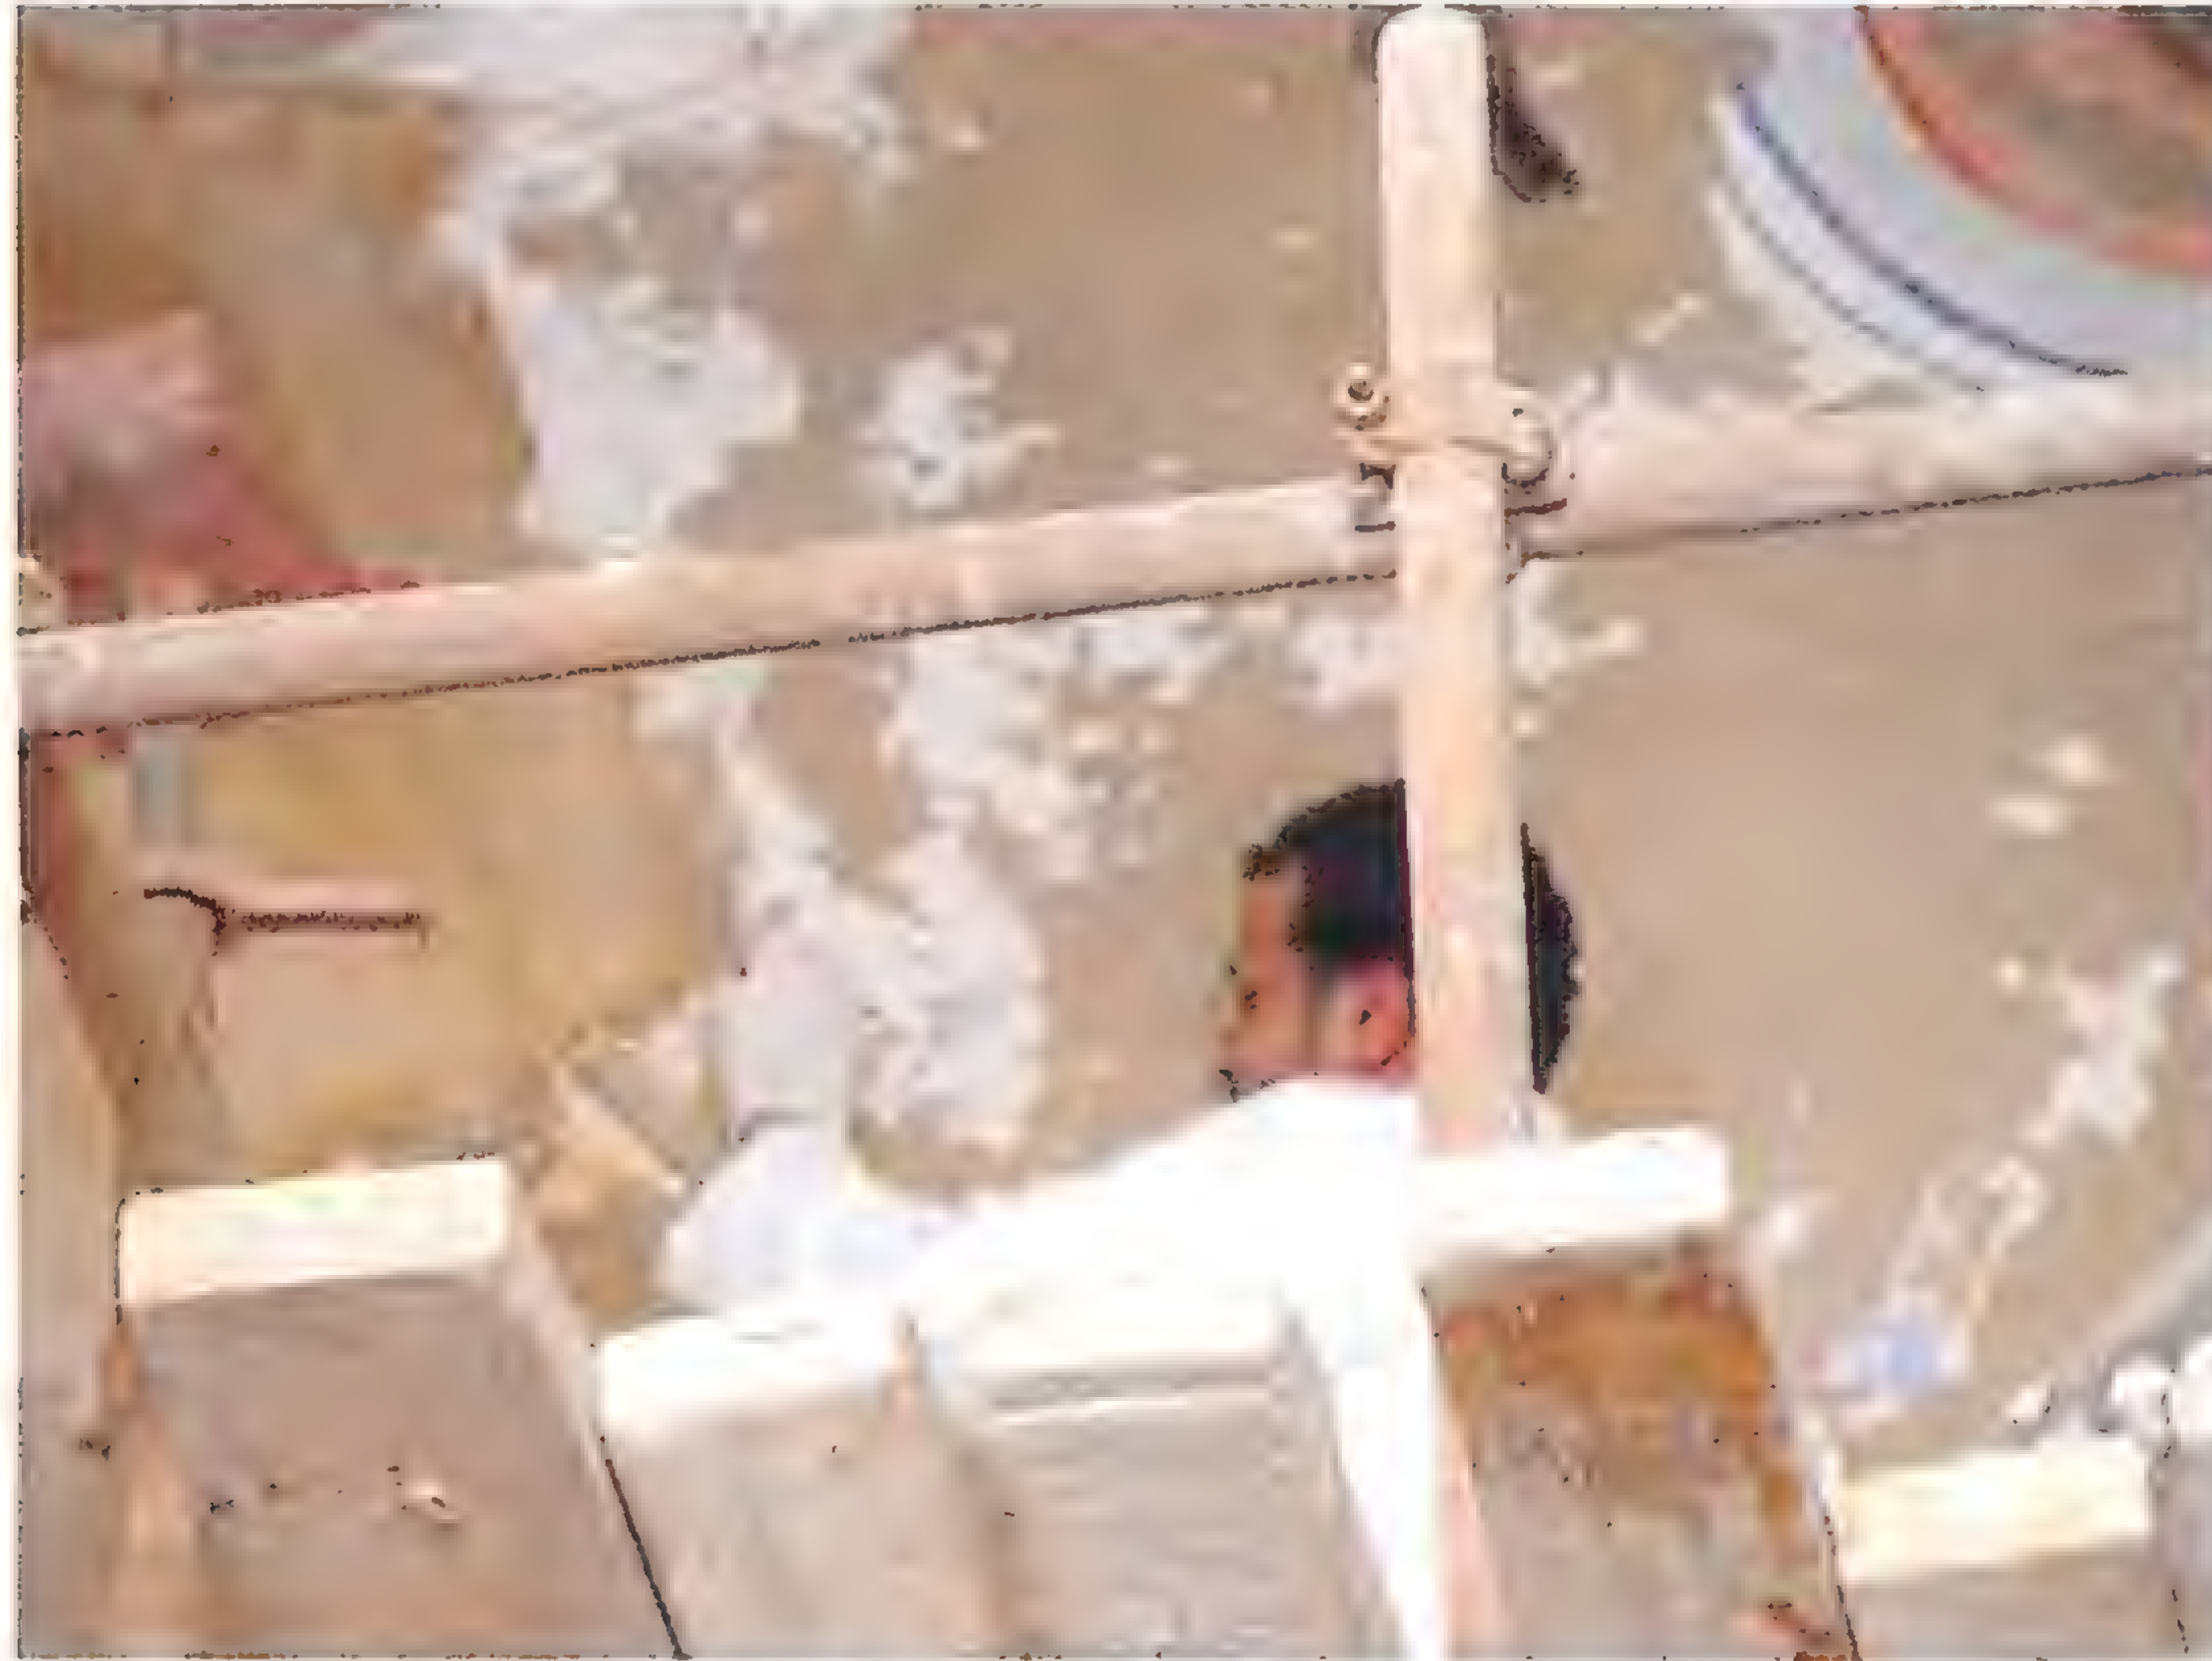
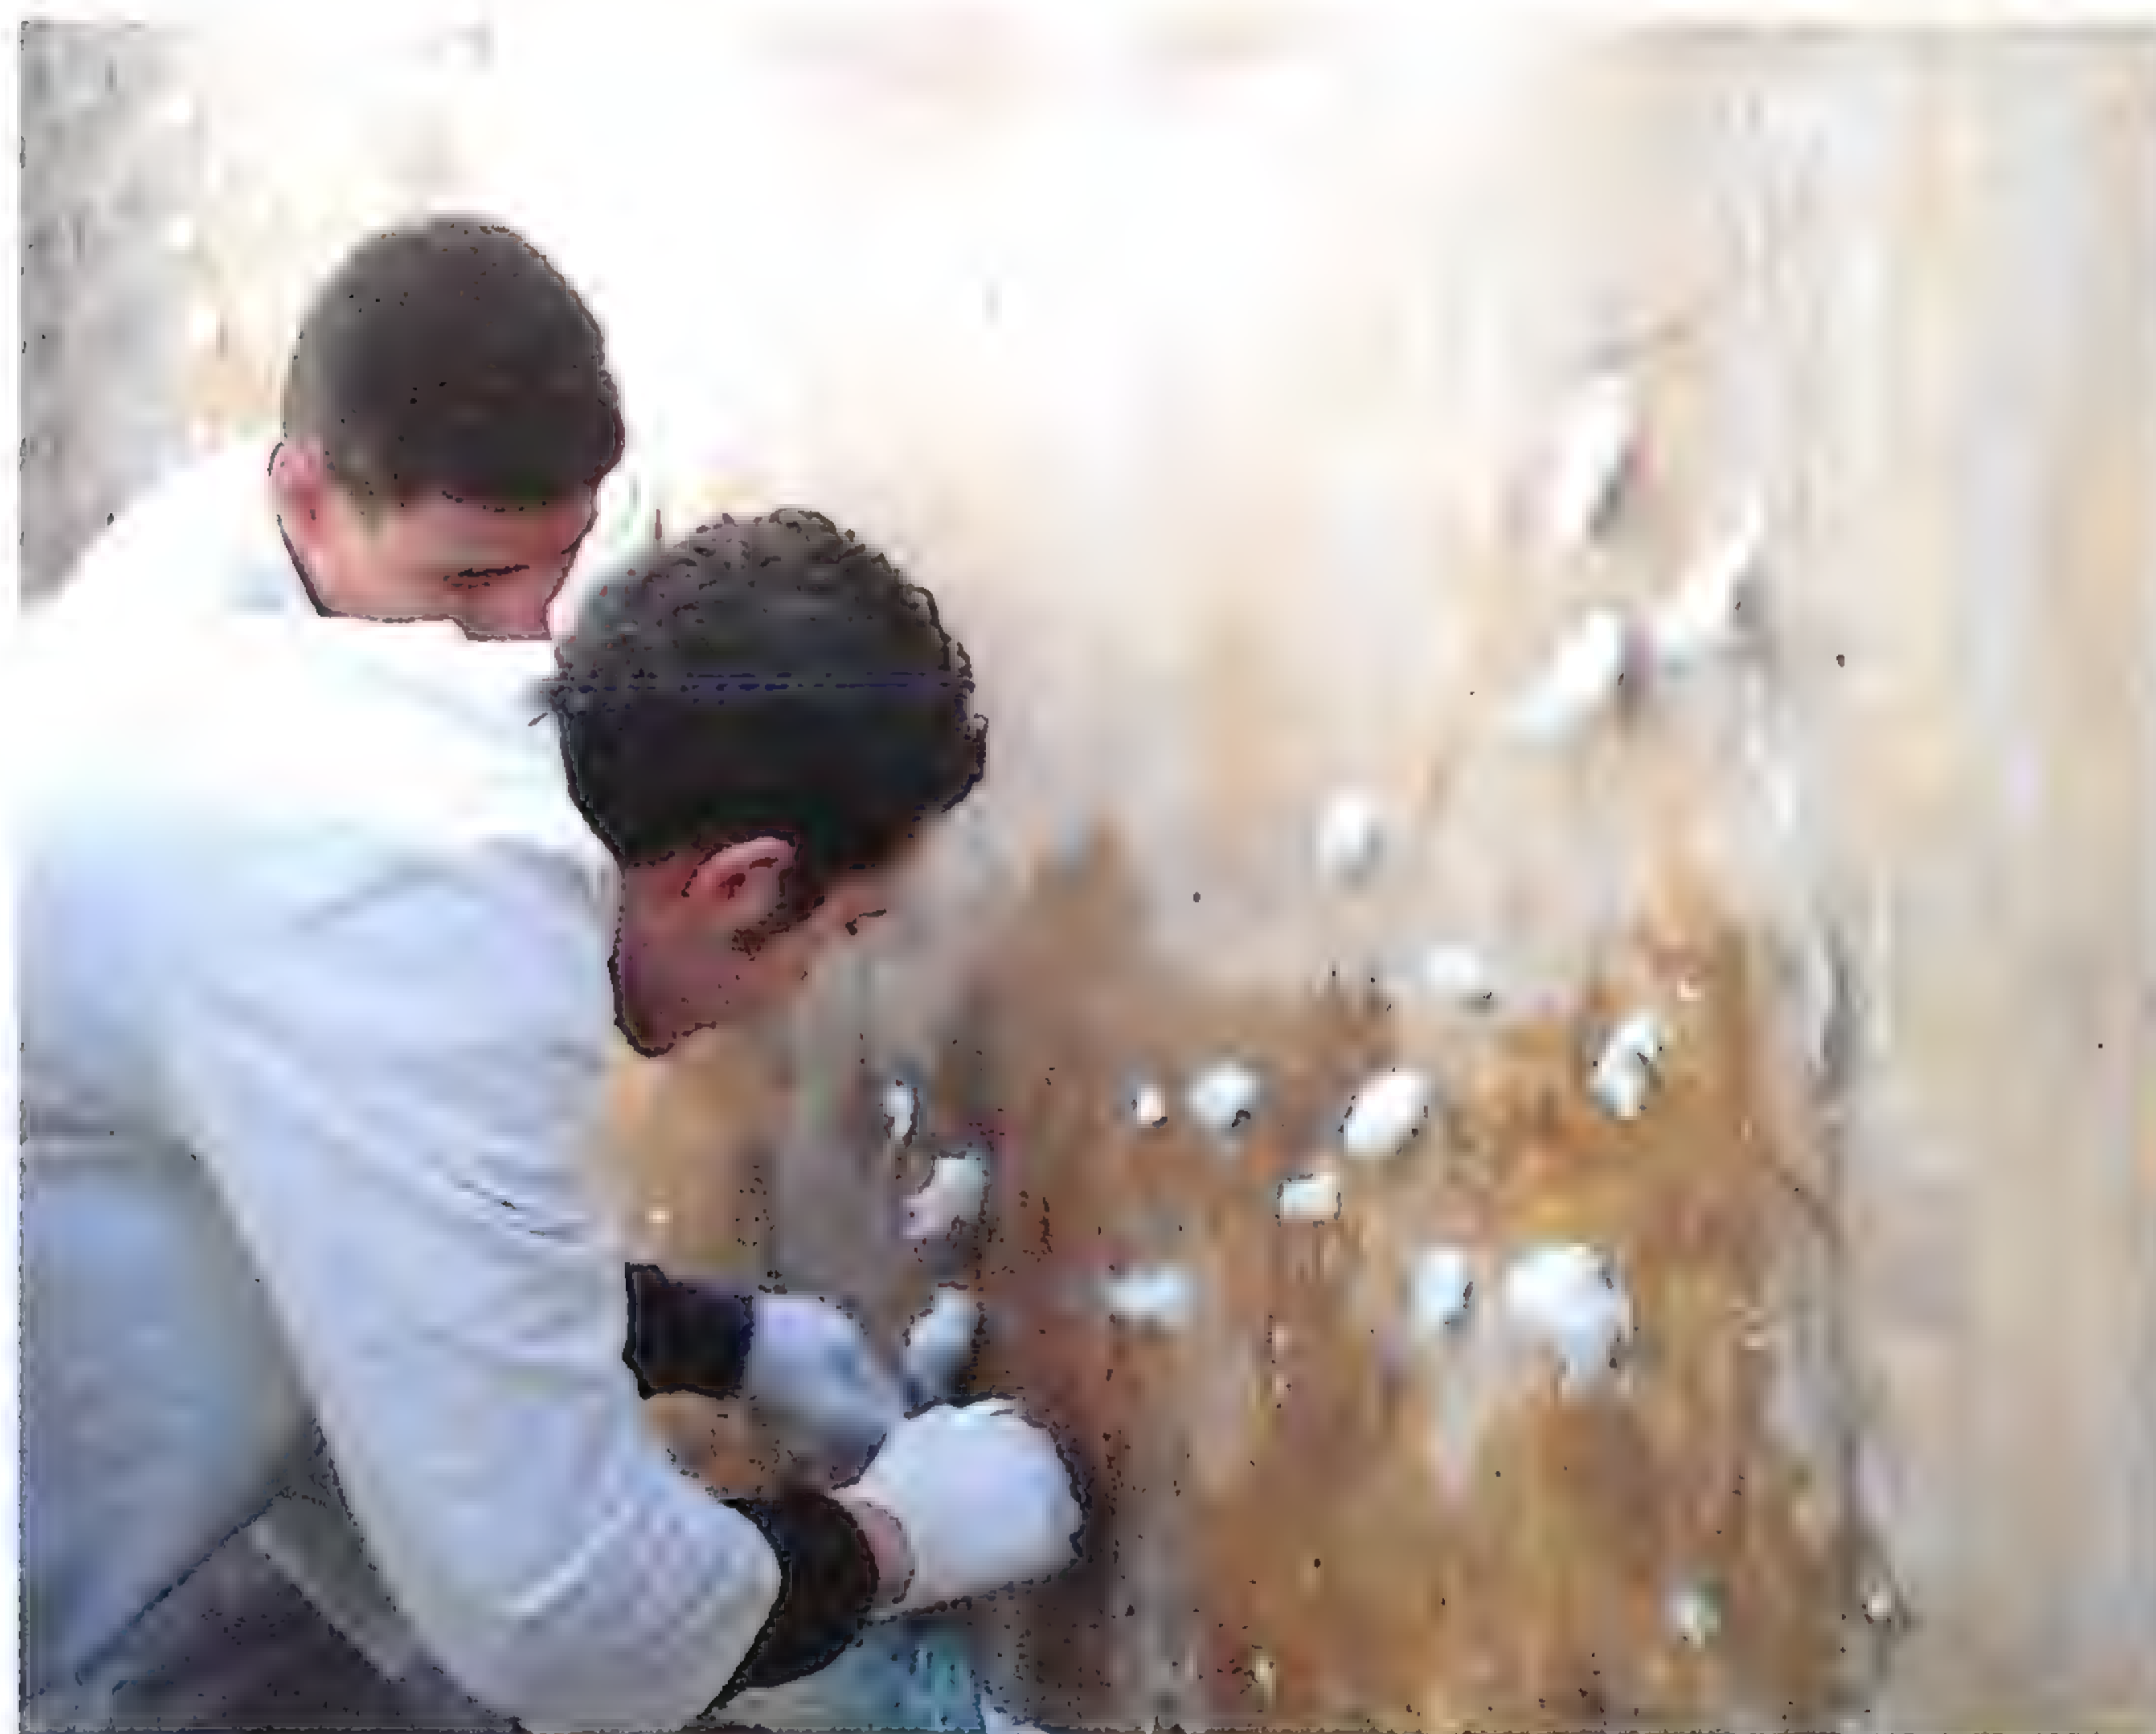
مراحل الترميم والمعالجة للبياض الأثرى

- التوثيق المعماري لطبقة البياض موقع عليه مظاهر التلف من فقدان وانفصال وتطبل

- التنظيف الميكانيكي لطبقة البياض باستخدام ماكينة الفاكيوم cleaner vacuum لشفط الأتربة السائبة.

- تم تثبيت حدود الأجزاء السائبة بعد التنظيف من الخلف باستخدام منفاخ الهواء الكاوتش مع سلك معدني مرن ومراعاة أن تكون مونة هذه اللحامات من نفس مونة مادة الحقن مع زيادة نسبة بودرة الحجر فيها.

- تم التنظيف خلف هذه الثقوب بمنفاخ الكاوتش ثم الحقن بالكحول الإيثيلي والماء بنسبة ٣ : ١ لضمان البلل الجيد للحائط وعدم وجود أية أتربة تعوق مادة الحقن أثناء تغلغلها وأيضاً بلل خلفية البياض.

- تم الحقن بعد ذلك بالسررنجات كبيرة الحجم حتى تمام التشرب.

- التنظيف الكيميائي للسطح الخارجي للبياض بعد الانتهاء من الحقن والتثبيت.

- عزل طبقة البياض بعد الانتهاء من المعالجة باستخدام مادة طاردة للماء.
